# 縁無チャンネル文字製品仕様 — 経年によるリスク説明 —

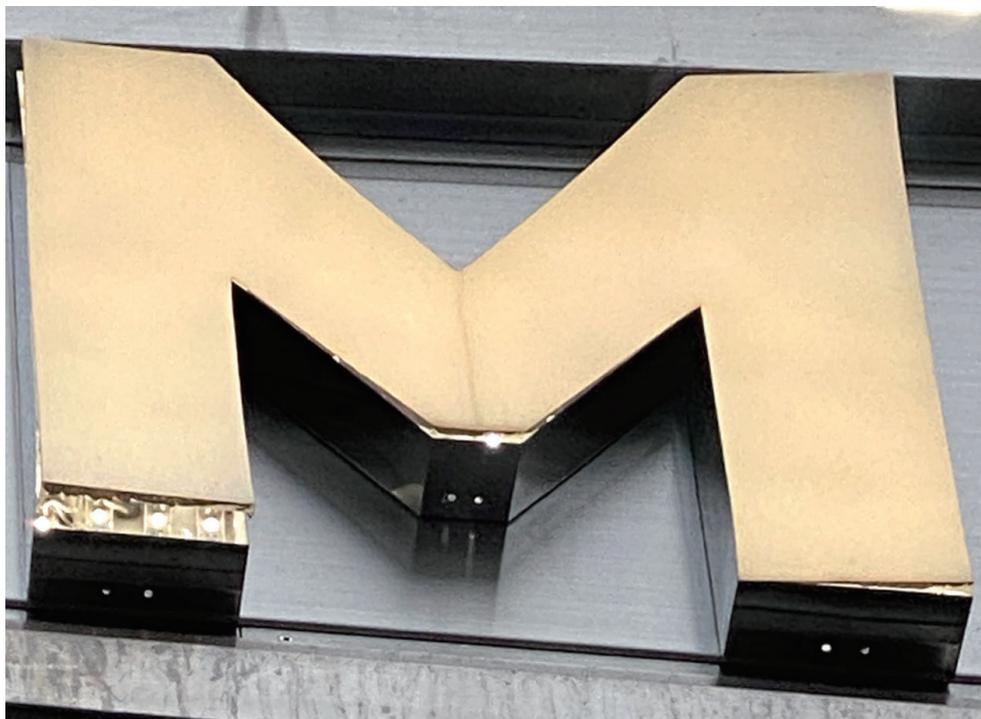
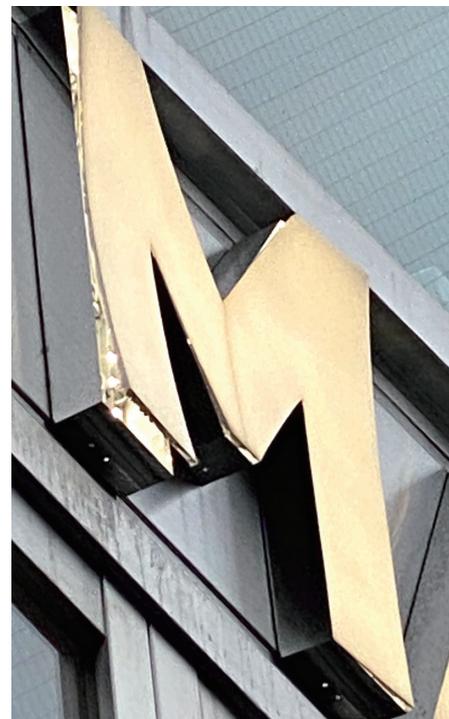
下の写真は当社縁無しチャンネル文字と同等の他社製品である。

経年により面板の固定ビスが脱落し、アクリル面板が反り返ってしまっている。

現状すでに落下の危機であり、内部が雨風にさらされることで漏電等による二次災害の可能性もある。

タッピングがアクリル側の場合、経年による伸縮やダメージにより穴の形状が変形してしまうことがある。

ネジ山が変形することでネジが効かなくなり結果、落下の可能性が高まる。

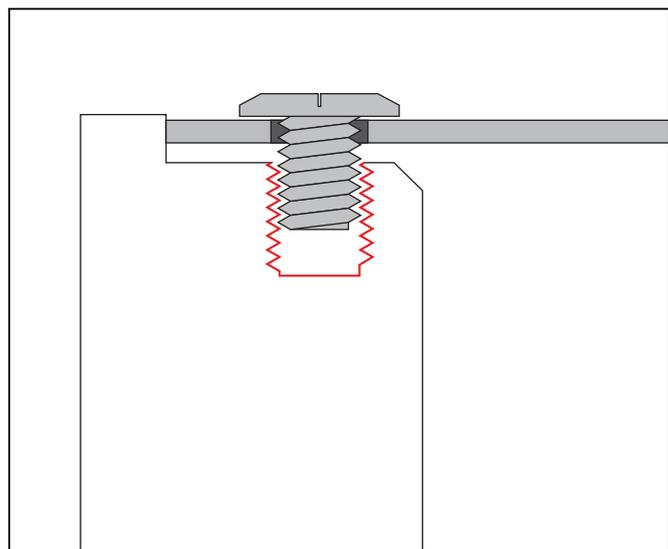
### 〔一部で見られる他社製品仕様〕

アクリル面板側にタッピング加工。

締め過ぎによるネジ山の潰れも故障の原因。
